事故概要図

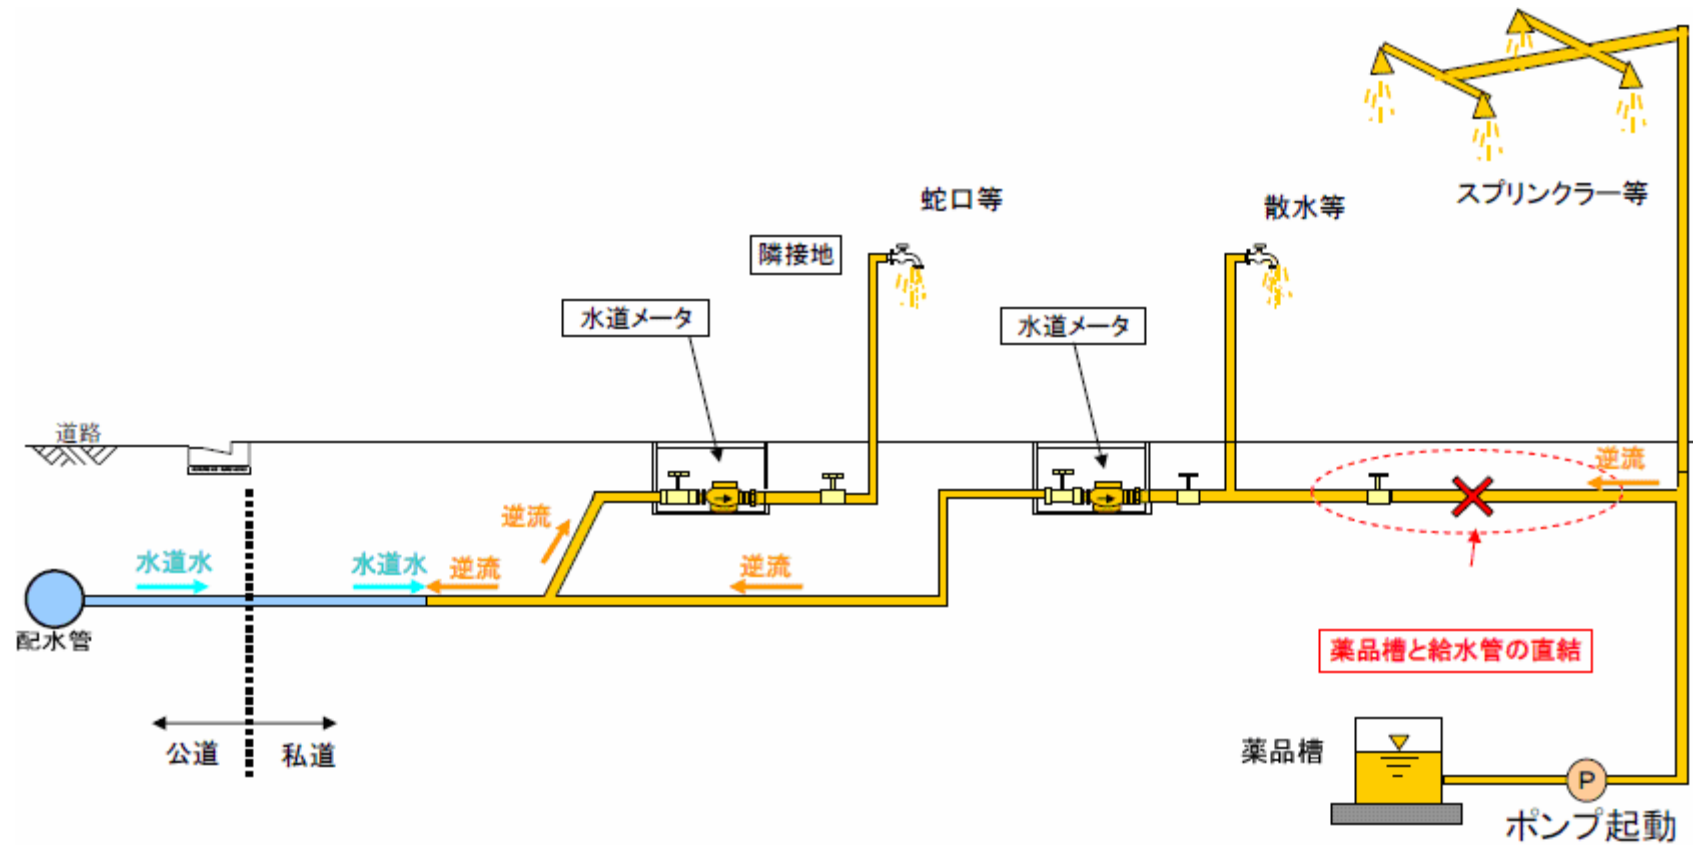
下図の配管は、水道法(給水装置の構造及び材質の基準)に適合しておらず、薬品が隣接給水栓に逆流した。
