「出雲市水道事業の災害対応について」(河南エリアの災害)

佐田町大呂御幡地区地すべり災害状況

佐田町大呂御幡地区地すべり災害対応

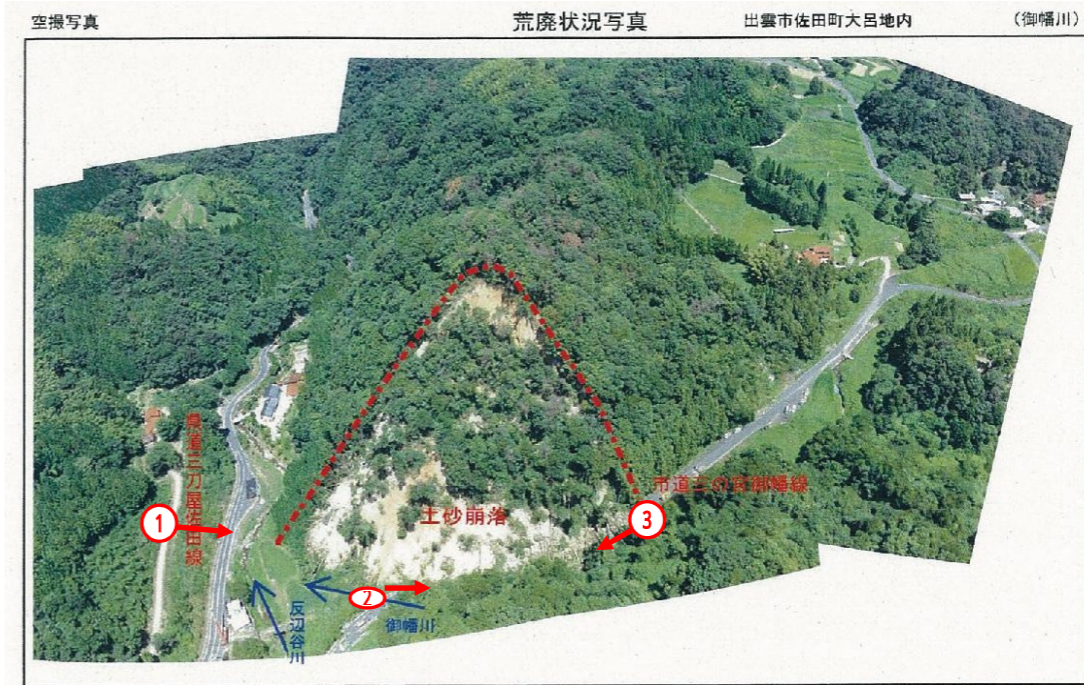
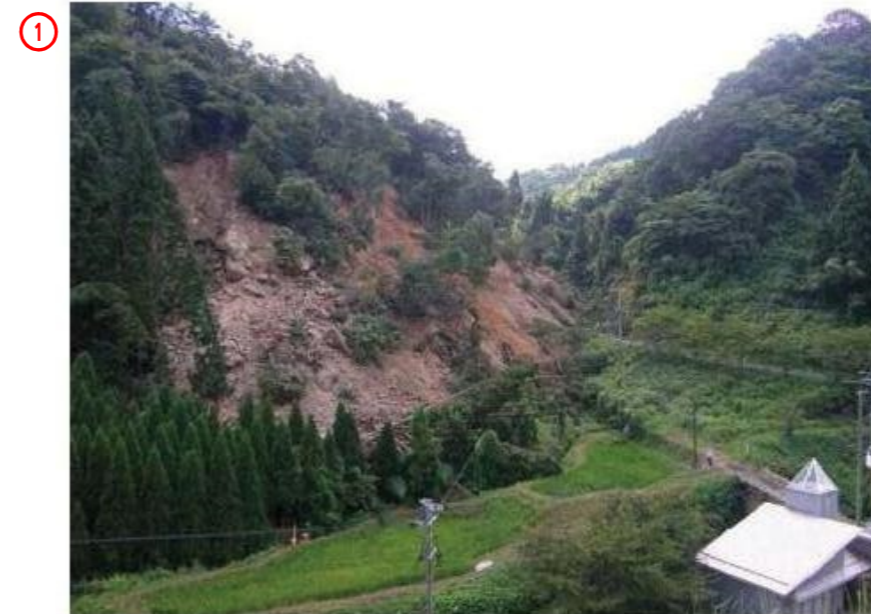
崩壊状況
 A=2.2ha
 L=200m
 H=130m
 V=40万m³

- 7/ 6: 市道法面2カ所崩壊
- 7/28: 崩壊拡大大型土嚢設置
- 7/29: 崩壊さらに拡大通行止
- 8/ 2: 地すべり状況確認
- 8/ 4: 地すべり進行中確認
- 8/ 6: 大規模崩壊発生

平成24年8月6日(月)AM8時頃、佐田町大呂 御幡大橋付近で、幅200m・斜長130mの地すべりが発生した。
 これにより、市道三ノ宮御幡線に埋設の幹線配水管 150φが破損断水し、土砂埋塞の上、土砂移動が継続しており、即時修理は困難な状況となった。
 断水の影響は、一般世帯31戸(吉野地区 12戸、大山地区 19戸内自主避難1戸)と外に事業所等9軒に及んだ。
